PATOLOGÍA POR INSPECCIÓN VISUAL DEL PUENTE CALLE 116 CON  
AUTOPISTA NORTE EN LA CIUDAD DE BOGOTÁ

**PRESENTADO POR:**  
JENNY PAOLA ARBELAEZ RODRÍGUEZ  
COD: 505962

UNIVERSIDAD CATÓLICA DE COLOMBIA  
FACULTAD DE INGENIERÍA  
PROGRAMA DE INGENIERÍA CIVIL  
BOGOTÁ D.C.  
2020

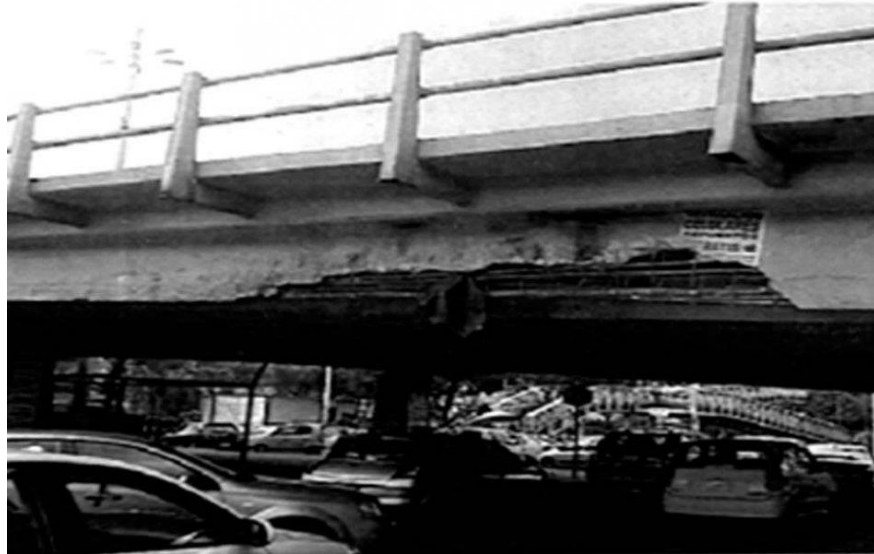
Actualmente la autopista norte con calle 116 posee un trazado de vía con cuatro carriles, lo que genera que el galibo máximo en los costados del puente se redujera provocando que algunos vehículos que transitan bajo él choquen con la estructura generando su eminente deterioro, a parte del ya generado por su tiempo de uso y por las patologías que posiblemente presenta por los materiales con los que está construido.

*Ilustración 1. Deterioro puente Calle 116 con Autopista Norte*

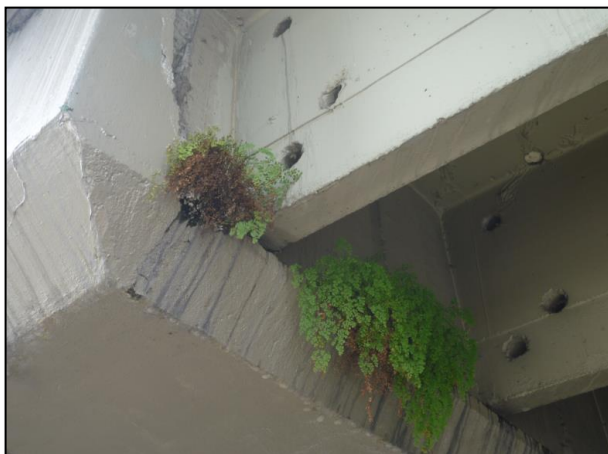
*Ilustración 15. Contaminación biológica*

El impacto ambiental que se puede generar sobre las estructuras es algo inevitable ya que siempre van estar sujetas bien sea a cambios de temperatura, lluvias, humedad, entre otros que puede desencadenar en una contaminación biológica en la superficie de la estructura apreciable a simple vista.

Si bien la contaminación biológica no es una patología grave si es la más presente en los elementos del puente objeto de estudio, sobre todo en las vigas cabezal, generada por infiltración proveniente de la superficie que evidencia la falta de mantenimiento rutinario por el crecimiento excesivo de la materia orgánica.

**Contaminación biológica:** Esta patología es la más presente en la mayoría de los elementos del puente, por tal motivo para evitar que siga en aumento es necesario realizar una limpieza profunda con algún tipo de herbicida o algún deshierbador que permita llegar a cualquier elemento del puente.

A continuación se presenta un deshiebador térmico, que sería una opción muy útil para evitar la utilización de herbicidas que presentan gran cantidad de químicos. Este proceso de limpieza y la elección de los elementos a utilizar dependen de quien se vaya a encargar del mantenimiento:

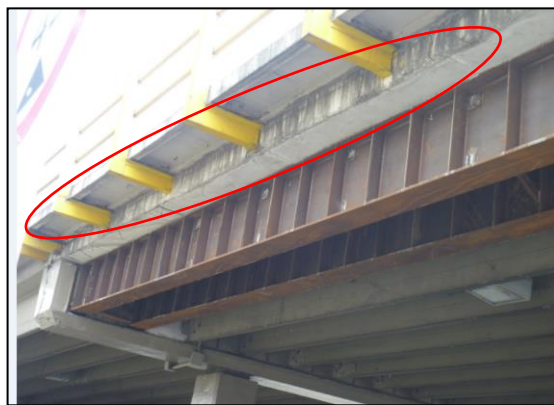
*Ilustración 16. Lixiviación*

**Lixiviación:** Esta patología presente en las vigas externas se produjo por desgaste en las juntas del andén en la parte superior del puente, por tal motivo es necesario reparar primero esta condición para entrar de lleno a la reparación de la lixiviación.

Finalmente llevando a cabo la reparación de las juntas, se procede a realizar la reparación de la lixiviación para evitar que siga en aumento los cambios producidos por esta patología en el concreto afectando la funcionalidad de la estructura, para ello se sugiere realizar una limpieza con hidrolavado para quitar la particularidad de las lixiviación como son las manchas en el concreto para posteriormente aplicar una capa protectora de exteriores que alargue la vida de la estructura y no se vea afectada por agentes climáticos y aprovechando los equipos y materiales en sitio se puede retirar la suciedad presente en las vigas cabecial del puente para dar un mejor aspecto a nivel visual.

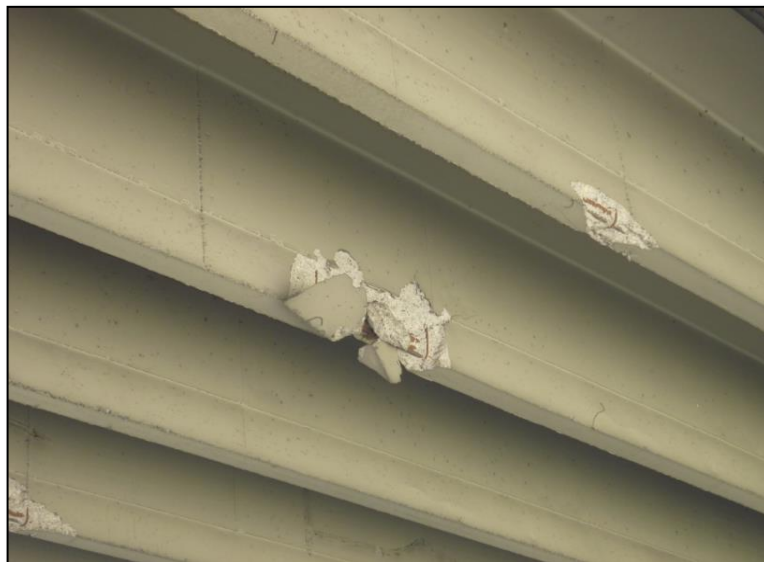
*Ilustración 17. Descascaramiento*

El descascaramiento del concreto se evidencia muy claramente en las vigas que han sido golpeadas por vehículos, ya que en el lado oriental y occidental del puente no se cumple con el galibo mínimo que exige la norma y ha desencadenado que es una parte occidental el acero de refuerzo este expuesto y doblado formando corrosión y en la parte oriental el daño fuera tan grave necesitando ser reforzado con una viga metálica.

- Realizar un picado en la zona que este con elementos sueltos y en mal estado.
- Realizar limpieza de la corrosión presente en el acero de refuerzo.
- Utilizar algún tipo de anticorrosivo en el acero de refuerzo para mejorar las condiciones del mismo.
- Utilizar un puente de adherencia entre el concreto existente y el nuevo para un mejor agarre y resistencia.
- Finalmente, para obtener un mejor resultado utilizar una capa protectora que provee que se vea afectado bruscamente por agentes climáticos.

A continuación se presenta la aplicación de puente de adherencia en una losa, que es el mismo proceso que se puede llevar a cabo en las vigas que presentan la patología de descascaramiento en el puente:

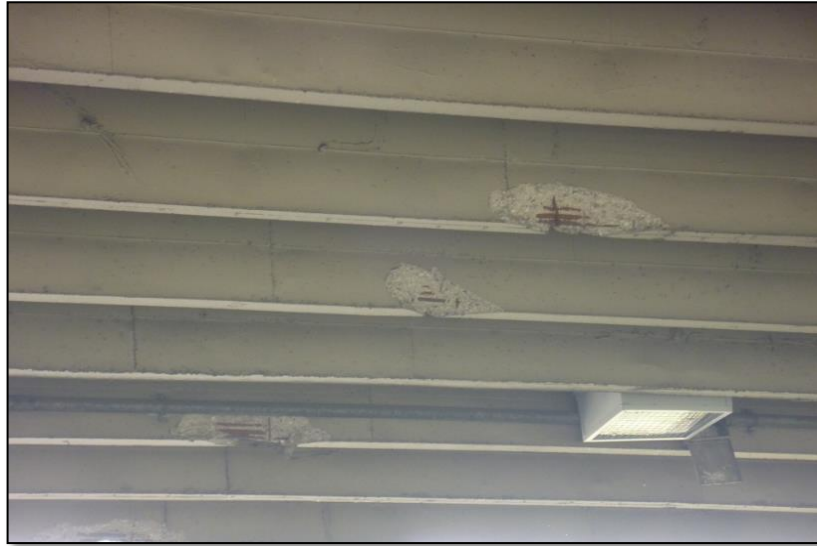
*Ilustración 18. Corrosión*

La corrosión ha sido producida por el descascaramiento del concreto que protege el acero, provocando que quede expuesto a agentes ambientales. La viga metálica colocada como refuerzo por la gravedad de las colisiones, está expuesta al ambiente presentando oxido que es la etapa inicial de la corrosión ya que no posee una capa protectora.

La corrosión es una de las patologías más graves porque cambia las propiedades y la resistencia del acero, haciendo que la estructura falle y sea posiblemente difícil su recuperación.

Si nos centramos en la corrosión que sufre el refuerzo expuesto en las vigas afectadas por golpes de vehículos no como la patología por impacto más recurrente sino la que puede afectar la estructura a largo plazo en su funcionamiento, por sus características se puede analizar que lleva mucho tiempo en estas condiciones y no se ha realizado el recubrimiento necesario para evitar que esto siga creciendo la corrosión.

**Corrosión:** Para la corrosión del acero expuesto y el óxido presente en la viga metálica de reforzamiento sería necesario realizar lo siguiente:

Una técnica utilizada para esto es el chorro de arena o sandblasting, la cual manejando los equipos y el material correcto generará un buen resultado a largo plazo en el refuerzo de la estructura. Teniendo en cuenta que todas las estructuras de acero no tienen la misma aleación de hierro, es necesario saber con certeza su composición para utilizar la técnica adecuada y la cantidad necesaria sandblasting para no cambiar las propiedades, afectar su resistencia y funcionalidad. Finalmente cabe destacar que esta técnica debe ser realizada por personas calificadas para obtener resultados óptimos.

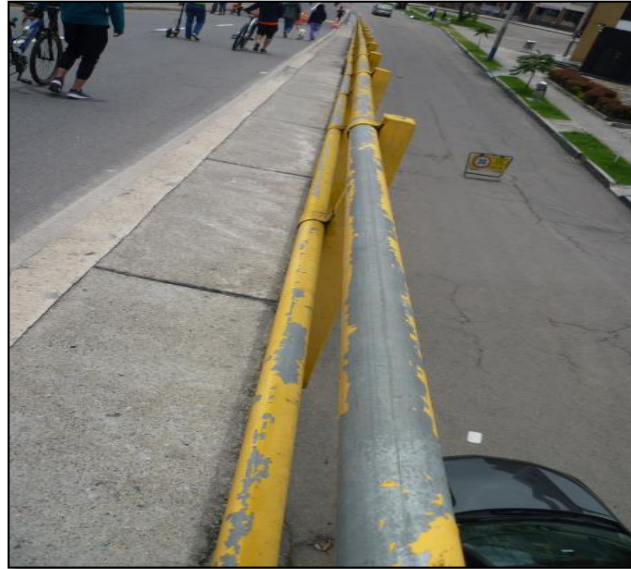
Entre lo evidenciado se tiene en cuenta el deterioro de la pintura en las barandas del puente, esto no afecta estructuralmente pero si es una parte estética importante que refleja la falta de mantenimiento. También se tiene en cuenta el aspecto de las vigas metálicas de refuerzo, que no posee capa protectora y puede acelerar su deterioro y que si afectaría estructuralmente a largo plazo. Otra parte que afecta a nivel estético es las cajas de cableado que ya no se están utilizando y dan un aspecto descuidado al puente.

*Ilustración 19. Deterioro de pintura en barandas*

**Otras:** En este punto encontramos un deterioro en la pintura de las barandas del puente, si bien no es una patología si afecta estéticamente y al no tener una protección se puede ver afectado el material con el que están construidas como ya se está evidenciando en algunos puntos generándose óxido, por tal motivo la solución es:

- Donde exista presencia de corrosión y óxido es necesario raspar para dejar la superficie lisa y limpia.
- Retirar la pintura existente y aplicar algún tipo de anticorrosivo que genere una película protectora.
- Finalmente utilizar pintura de exteriores para las barandas, ya que esta genera una mayor protección ante los agentes ambientales y una mayor duración.

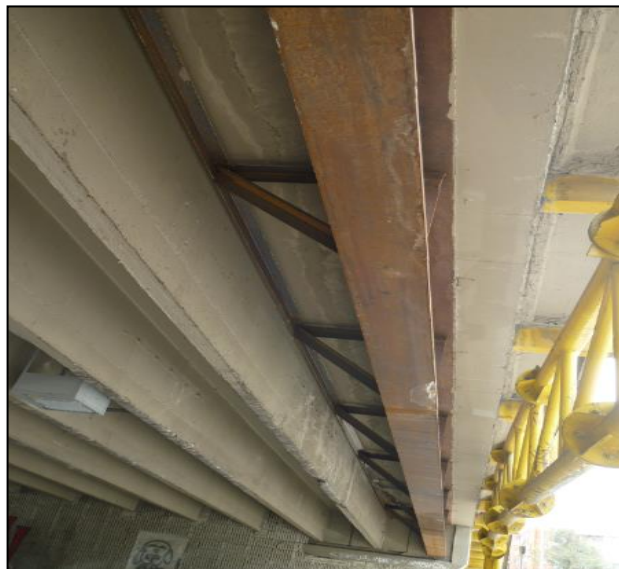
*Ilustración 20. Corrosión en viga metálica*

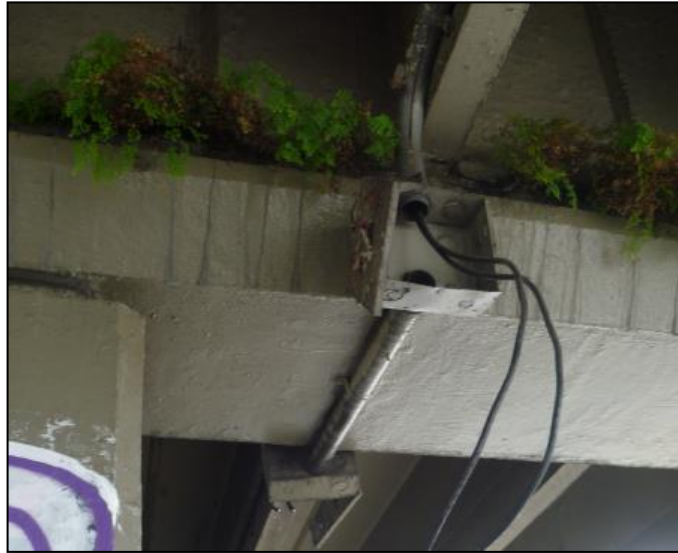
*Ilustración 21. Cajas eléctricas no utilizadas*
